10/2017**911 GT3 CUP GEN I / II (991)****Schnelltrennkupplung Vorsorgemaßnahmen**

Quick Release Coupling Care Points

Fahrzeug / Vehicle:**911 - CUP GEN I / II****Bauteil** / Part:**Getriebe Stäubli Schnelltrennkupplung** / *Gearbox Stäubli quick release coupling***Modell** / Model**ab 2013** / from 2013

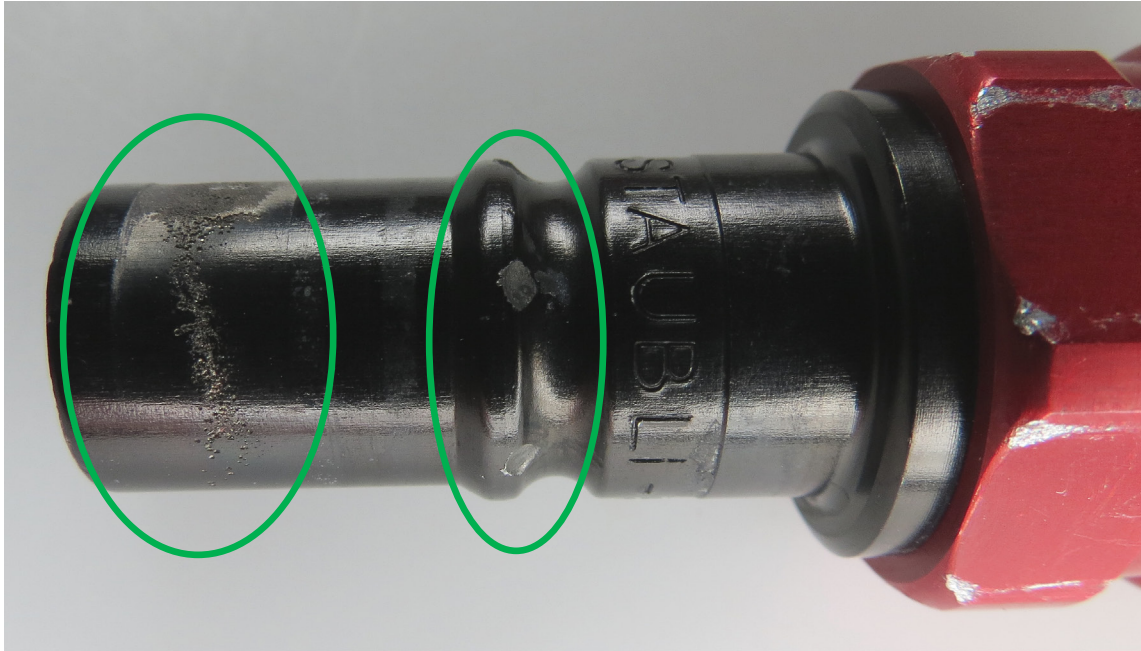
- I. Leichter Verschleiß – Stutzen kann unter regelmäßiger Inspektion weiterverwendet werden

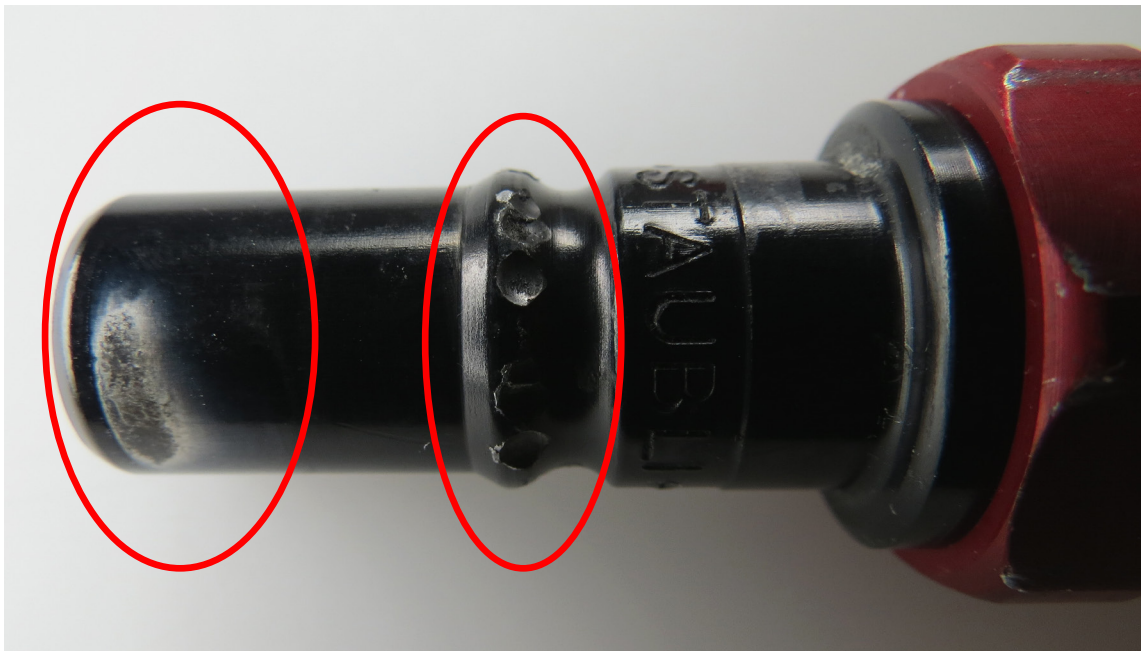
- II. Starker Verschleiß – Stutzen sowie die dazugehörige fahrzeugseitige Schnelltrennkupplung müssen erneuert werden

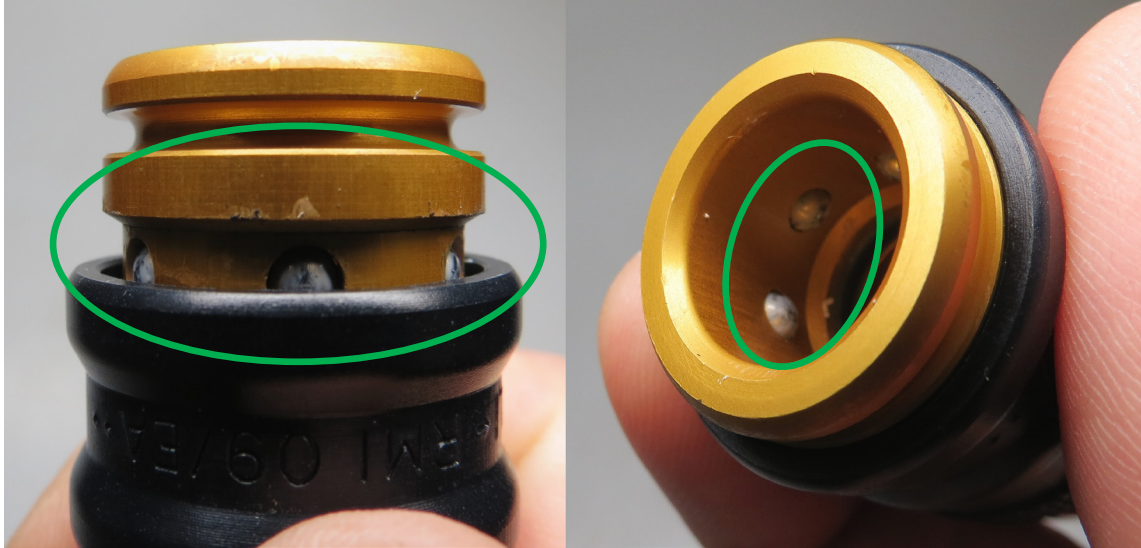
- I. Leichte Verschmutzung – Schnelltrennkupplung kann unter regelmäßiger Inspektion weiterverwendet werden

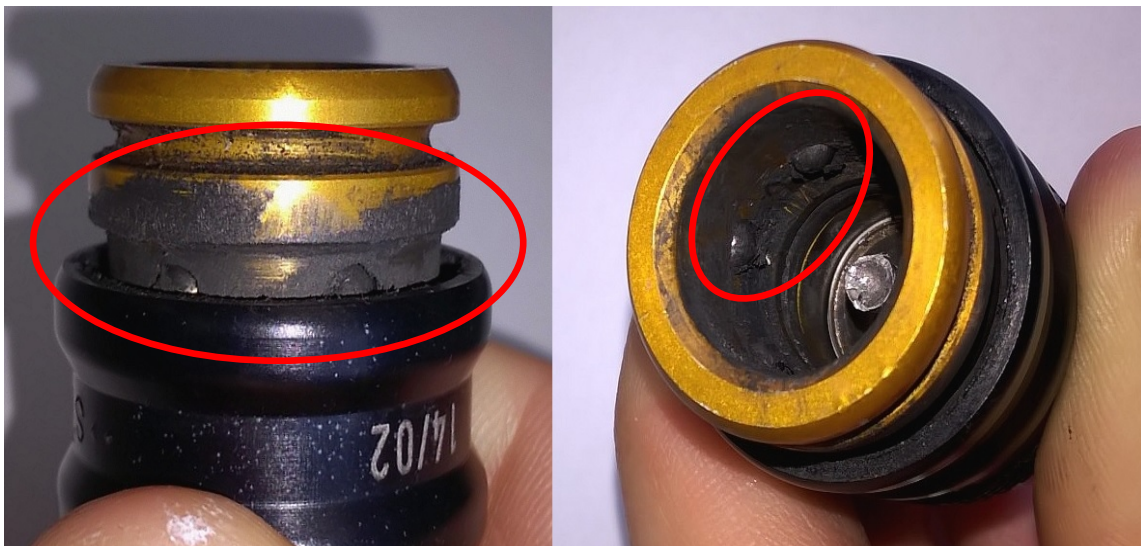
- II. Starke Verschmutzung – Schnelltrennkupplung muss wie folgt gereinigt werden

Es ist darauf zu achten, dass sich die fahrzeugseitige Kupplung in stets sauberem Zustand befindet und bei Bedarf geringfügig mit säurefreiem Fett instandgehalten werden muss.

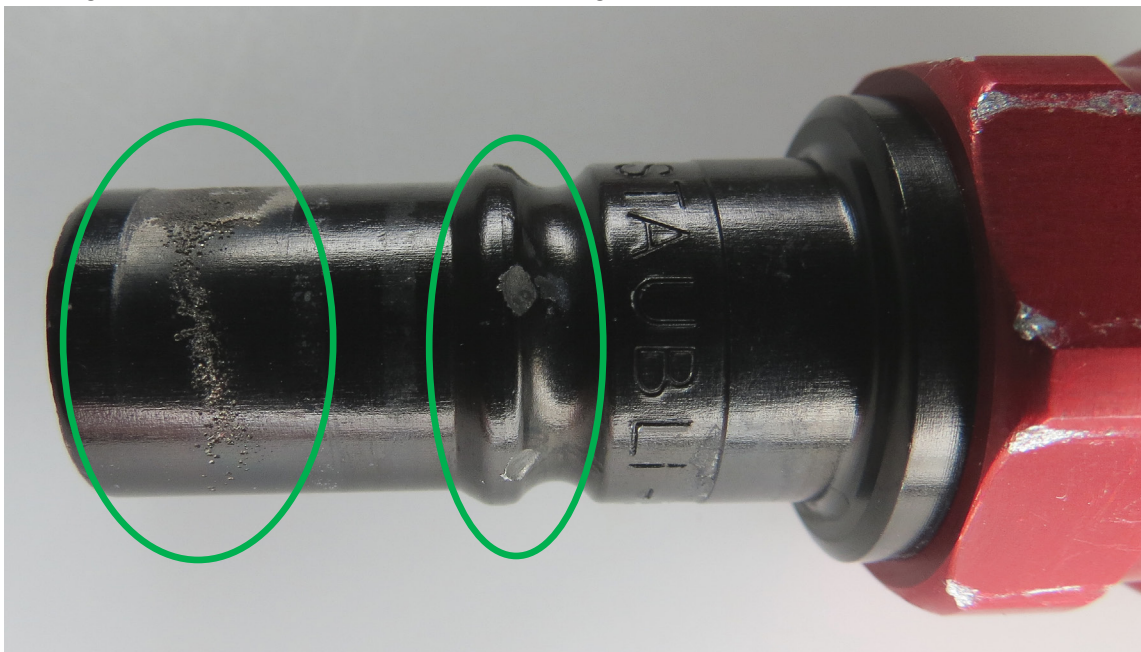
- I. Light wear – Neck can be used further with regular inspections

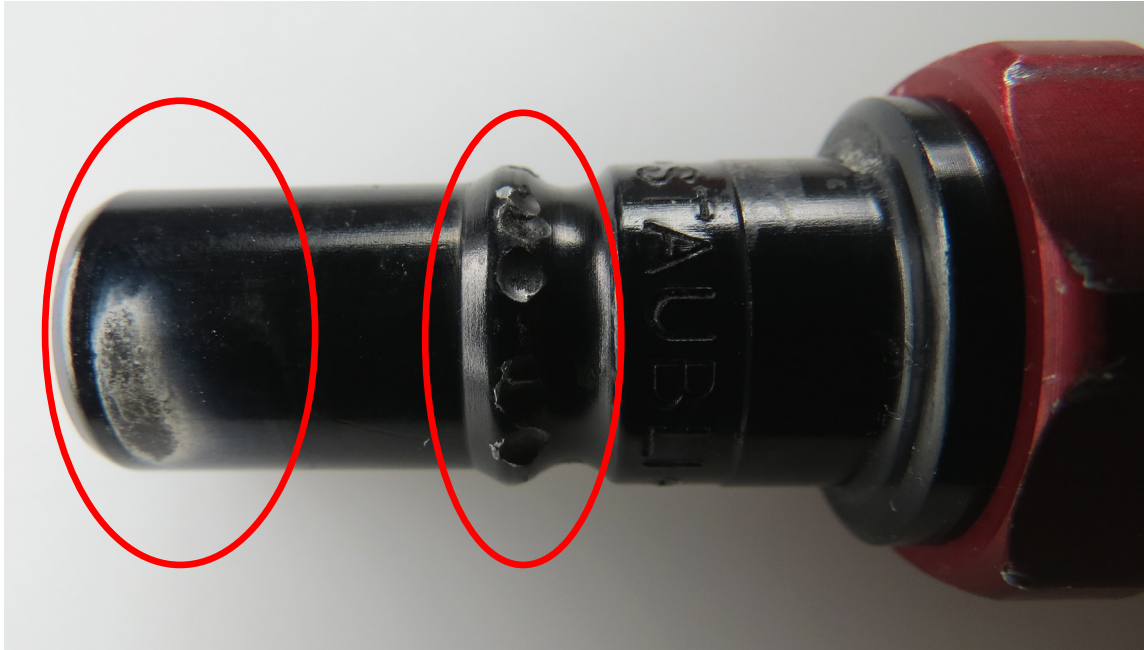
II. Excessive wear – neck and the chassis side quick release couplings must be replaced

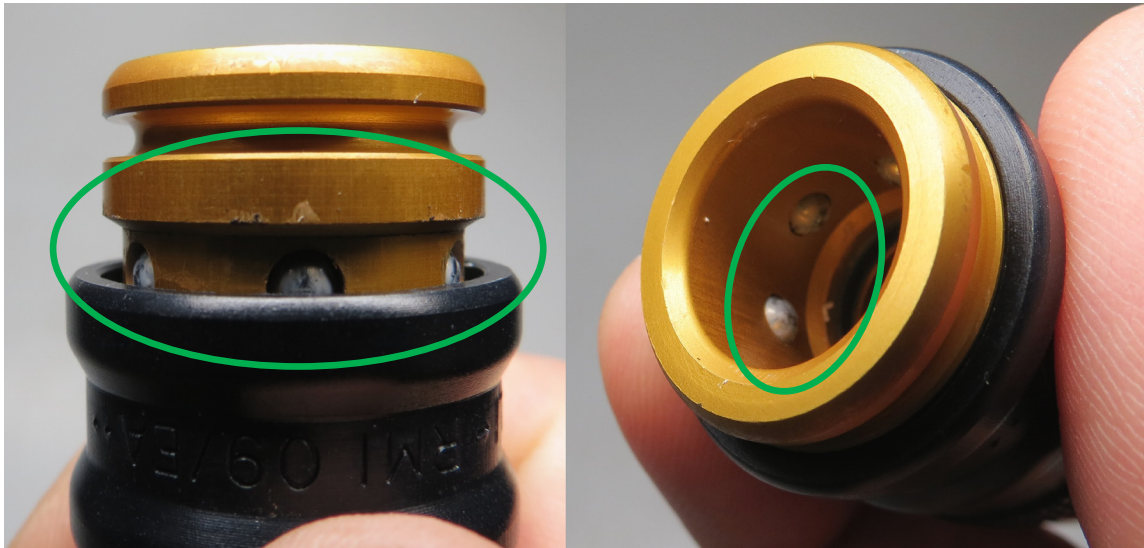
I. Light contamination – quick release coupling can be used further but requires regular inspection

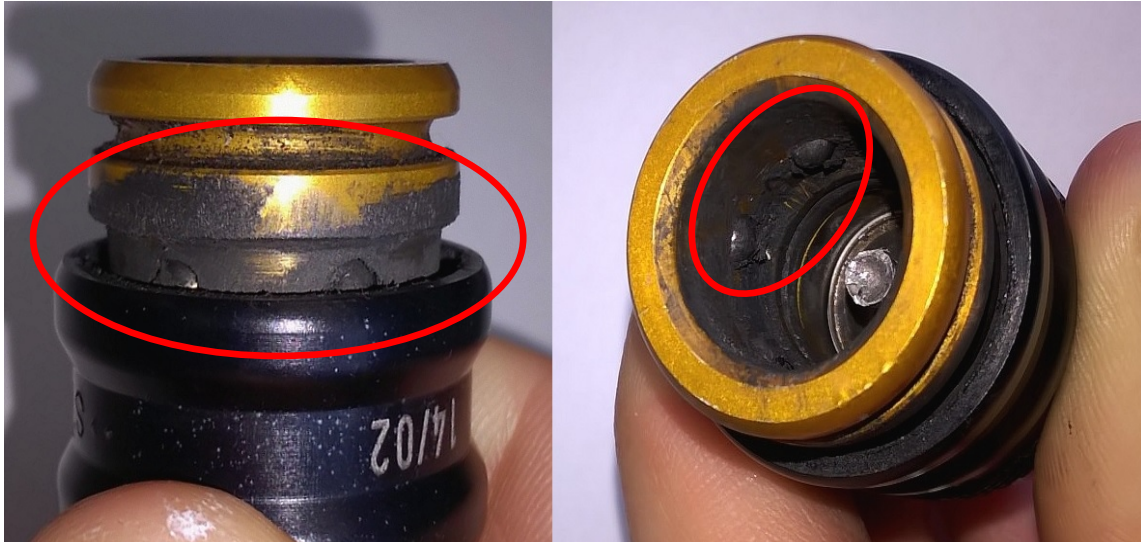
II. Excessive contamination – quick release coupling should be cleaned as described below

Please ensure that the car-side quick release coupling is always clean & free of dirt, and if necessary the coupling should be lubricated with acid-free grease.
